**Bundesstelle für Seeunfalluntersuchung**  
Federal Bureau of Maritime Casualty Investigation

# Anfahung einer Offshore Windenergieanlage im Windpark Gode Wind 1 durch PETRA L am 24. April 2023

Untersuchungsbericht 192/23

30.01.2025

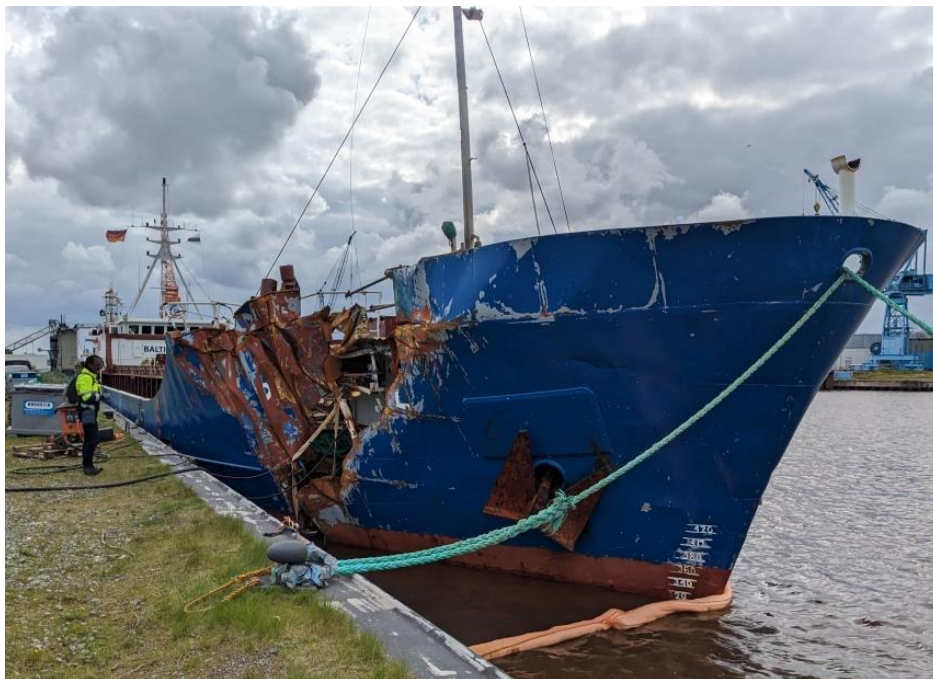
Abbildung 3: Schaden am Bug<sup>4</sup>

Die folgenden Fotos zeigen deutlich den Schaden am Bug der PETRA L. Auf der Back ist das Deck über etwa 5 m beschädigt. V-förmig reicht das Leck bis unter die Wasserlinie des Schiffes.

Auf der Wasserlinie ist die Öffnung fast einen Meter breit. Die Räume innerhalb der Back wurden mit Wasser geflutet. Das Kollisionsschott zum Laderaum hin hat aber gehalten, so dass dort kein Wasser mehr eingedrungen ist. Dies war entscheidend für die Schwimmfähigkeit des Schiffes.

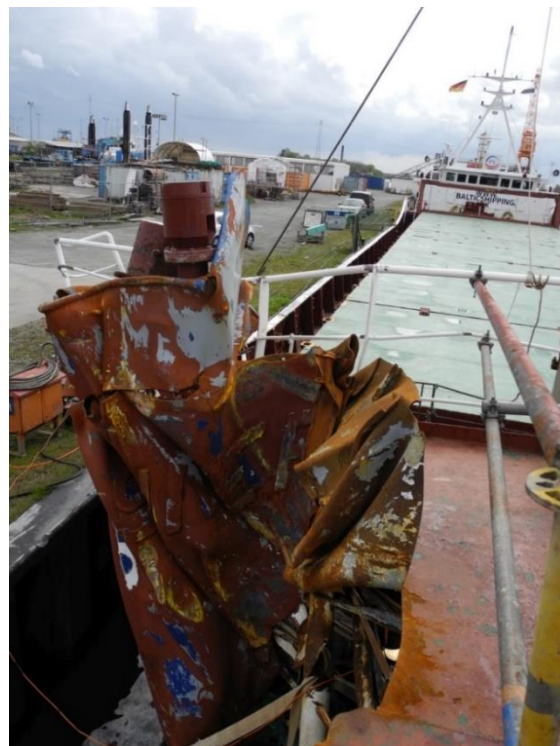
Abbildung 6: Gewelltes Schiffsblech des Lecks<sup>7</sup>

Abbildung 6 zeigt, wie der Aufprall das Metall der Schiffshülle nach hinten gedrückt und dabei in Wellen gelegt hat. Eine Verdeutlichung der enormen Kräfte, die hier gewirkt haben. Abschließend zeigt Abbildung 7 das Leck direkt von oben.

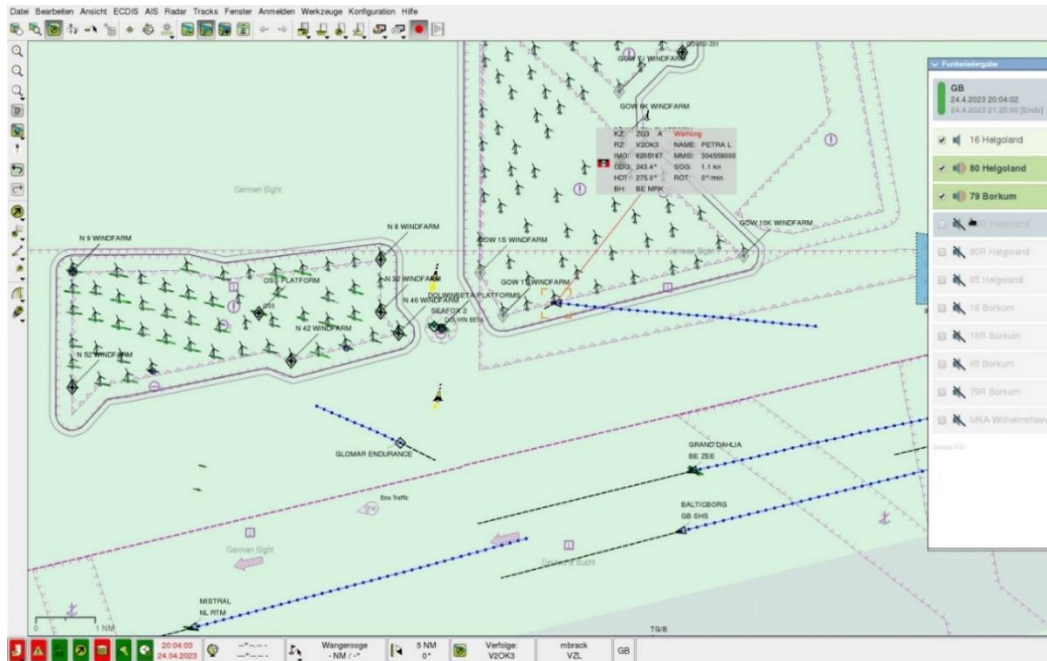
Abbildung 15: 20:04 Uhr – Zeitpunkt der Anfahrung<sup>17</sup>

Abbildung 15 stellt den Unfallzeitpunkt dar. Um 20:04 Uhr rammt die PETRA L die Windenergieanlage OWEA GOW R04. Deutlich erkennbar am plötzlichen Abfall der Geschwindigkeit. Kurz darauf nimmt das Schiff wieder Fahrt auf und fährt in westlicher Richtung davon.
