**Bundesstelle für Seeunfalluntersuchung**  
Federal Bureau of Maritime Casualty Investigation

# Anfahung einer Offshore Windenergieanlage im Windpark Gode Wind 1 durch PETRA L am 24. April 2023

Untersuchungsbericht 192/23

30.01.2025

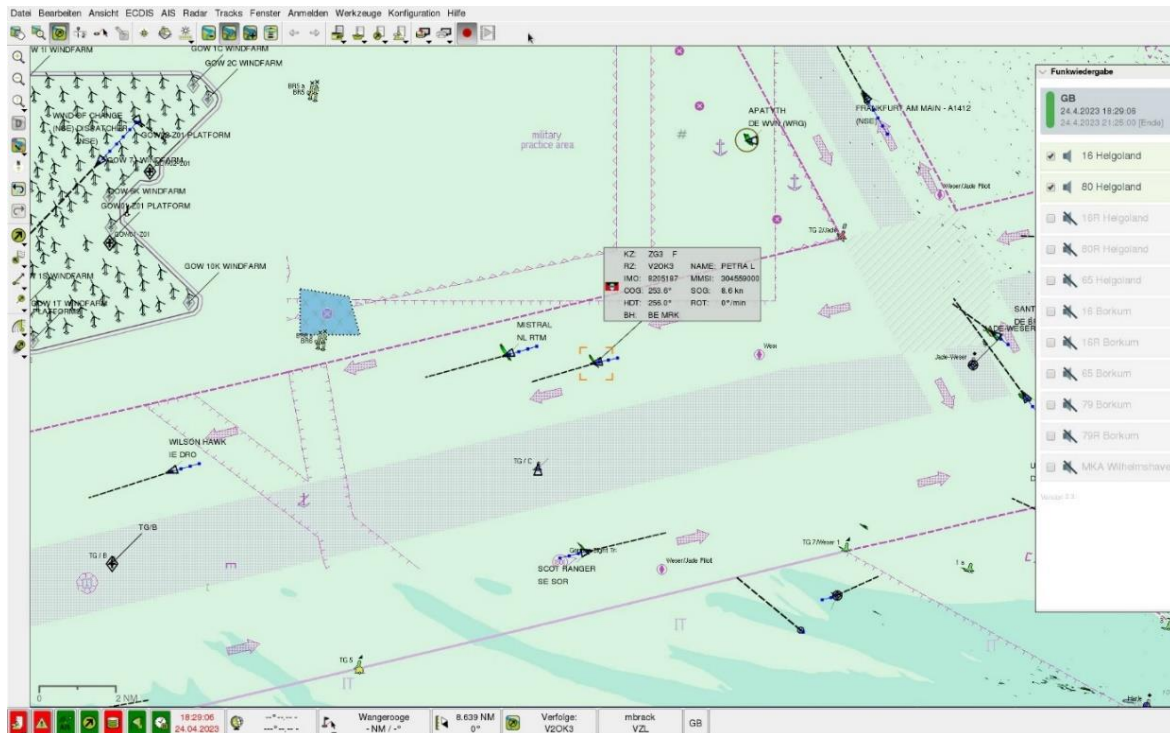
Abbildung 8: 18:29 Uhr – PETRA L bewegt sich regelkonform im VTG<sup>10</sup>

Während Abbildung 8 noch den regulären Fahrtverlauf der PETRA L um 18:29 Uhr darstellt, beginnt in Abbildung 9 die Kursänderung des Schiffes zu seiner Steuerbordseite.

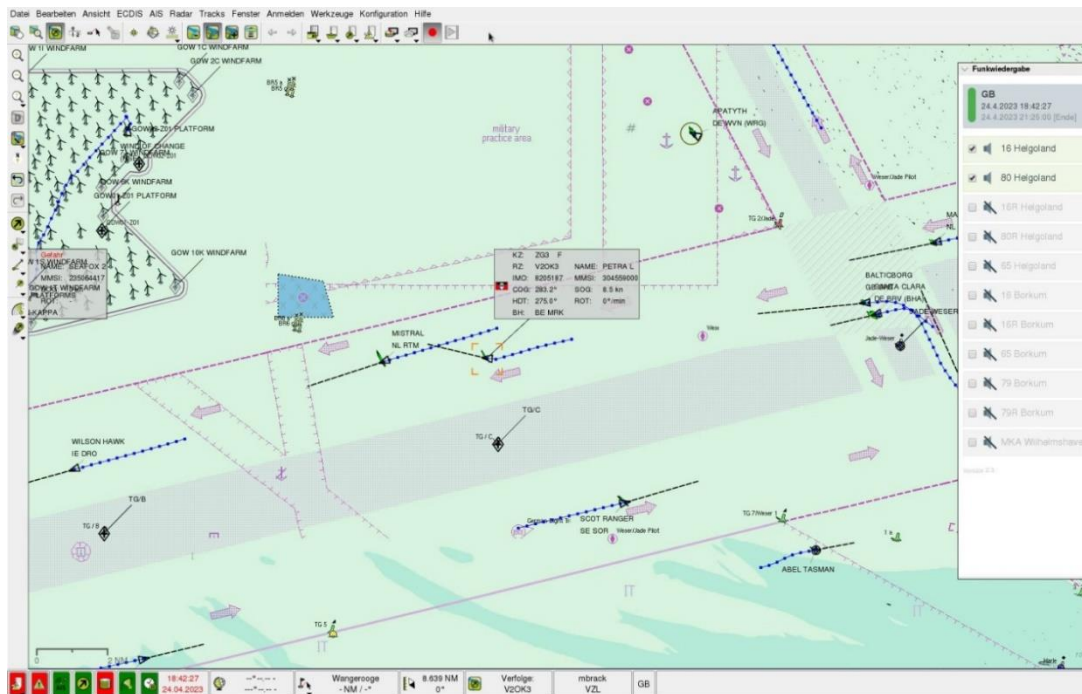
Abbildung 10: 18:42 Uhr – Kursänderung um 20° abgeschlossen<sup>12</sup>

Abbildung 10 zeigt den Zeitpunkt an dem die Kursänderung um ca. 20° abgeschlossen scheint. Mit diesem neuen Kurs von etwa 280° KüG fährt die PETRA L nun bis zur Anfahrung der Windenergieanlage weiter.

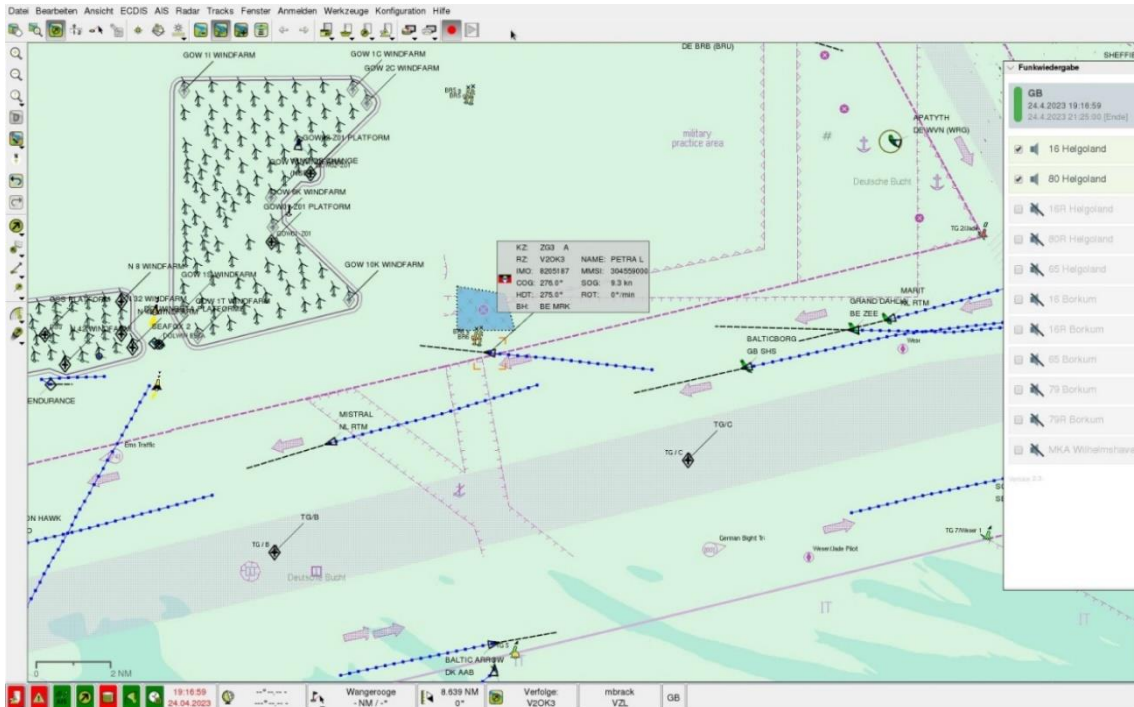
Abbildung 12: 19:17 Uhr – PETRA L verlässt das VTG<sup>14</sup>

Um 19:17 Uhr verlässt das Schiff das Verkehrstrennungsgebiet mit gleichbleibendem Kurs und unveränderter Geschwindigkeit auf den Windpark zu.

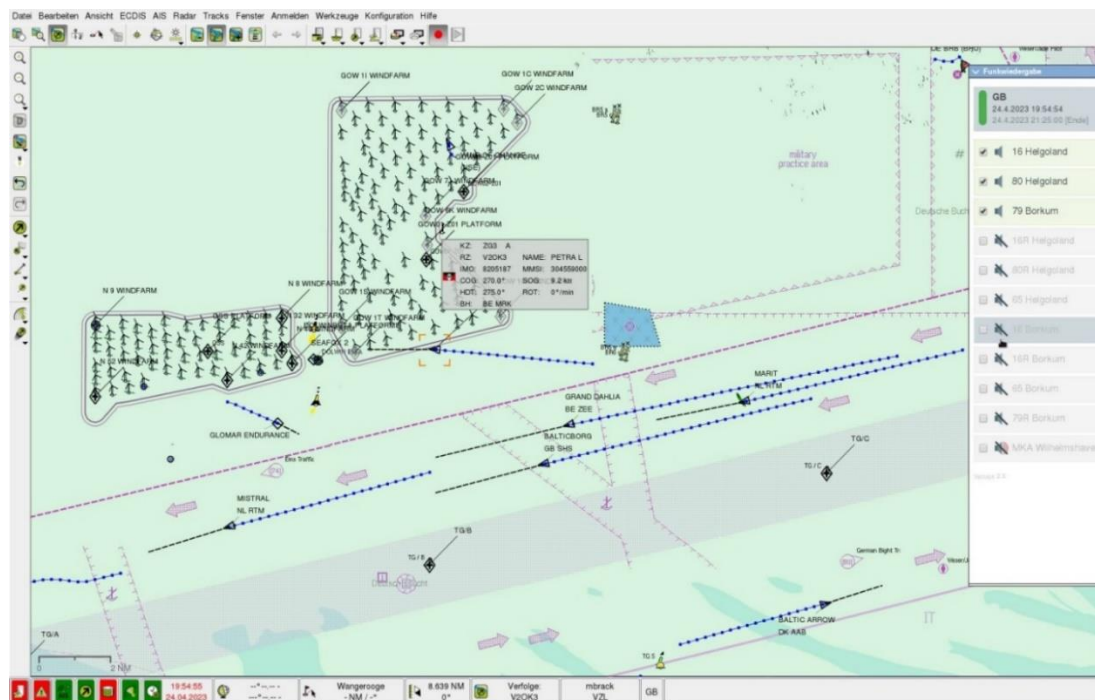
Abbildung 14: ca. 19:55 Uhr – PETRA L erreicht die 500-m-Abstandsgrenze<sup>16</sup>

Um etwa 19:55 Uhr erreicht die PETRA L die 500-m-Sicherheitszone des Windparks Gode Wind 1 und fährt weiter.

insgesamt vier Alarme im SOMS aus – der erste Alarm um ca. 19:45 Uhr, ca. 15 Minuten vor Eindringen in die Sicherheitszone des OWPs; der letzte um ca. 20:02 Uhr beim Eindringen in die Sicherheitszone des OWPs. Laut den AIS-Aufzeichnungen der Vkz erreichte die PETRA L die Sicherheitszone aber bereits gegen 19:55 Uhr (siehe Abbildung 14). Das Schiff fuhr demnach auf einem diagonalen Kurs durch den Windpark auf die OWEA zu. Die Anfahrung erfolgte entsprechend der Auswertung der AIS-Daten um 20:04 Uhr.

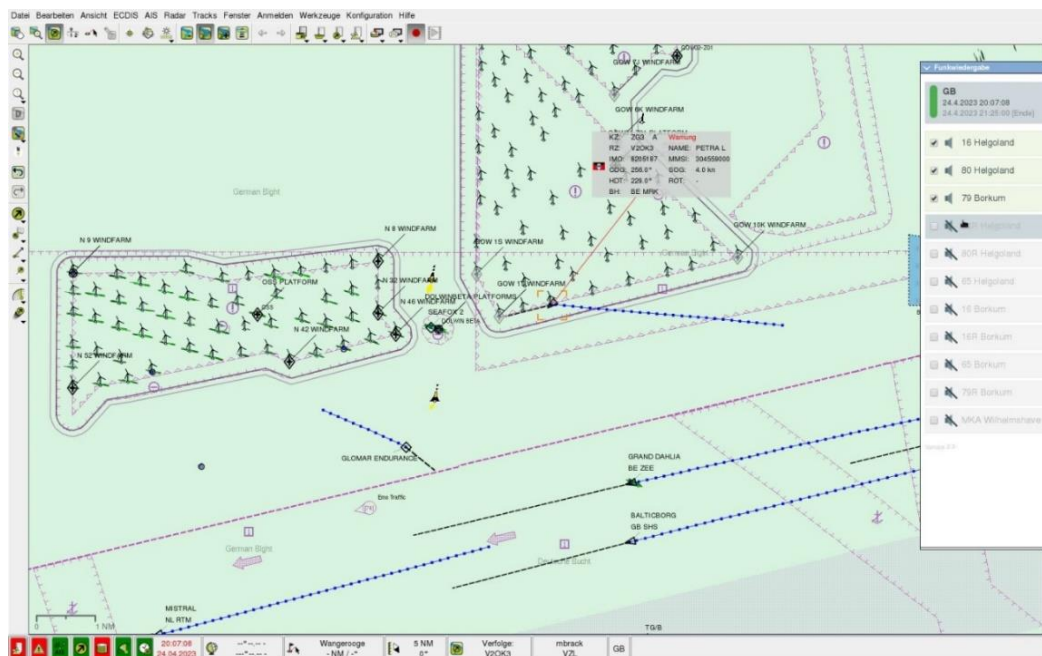
Abbildung 16: 20:07 Uhr – PETRA L nimmt Fahrt auf und verlässt den Windpark<sup>18</sup>

Abbildung 15 stellt den Unfallzeitpunkt dar. Um 20:04 Uhr rammt die PETRA L die Windenergieanlage OWEA GOW R04. Deutlich erkennbar am plötzlichen Abfall der Geschwindigkeit. Kurz darauf nimmt das Schiff wieder Fahrt auf und fährt in westlicher Richtung davon.

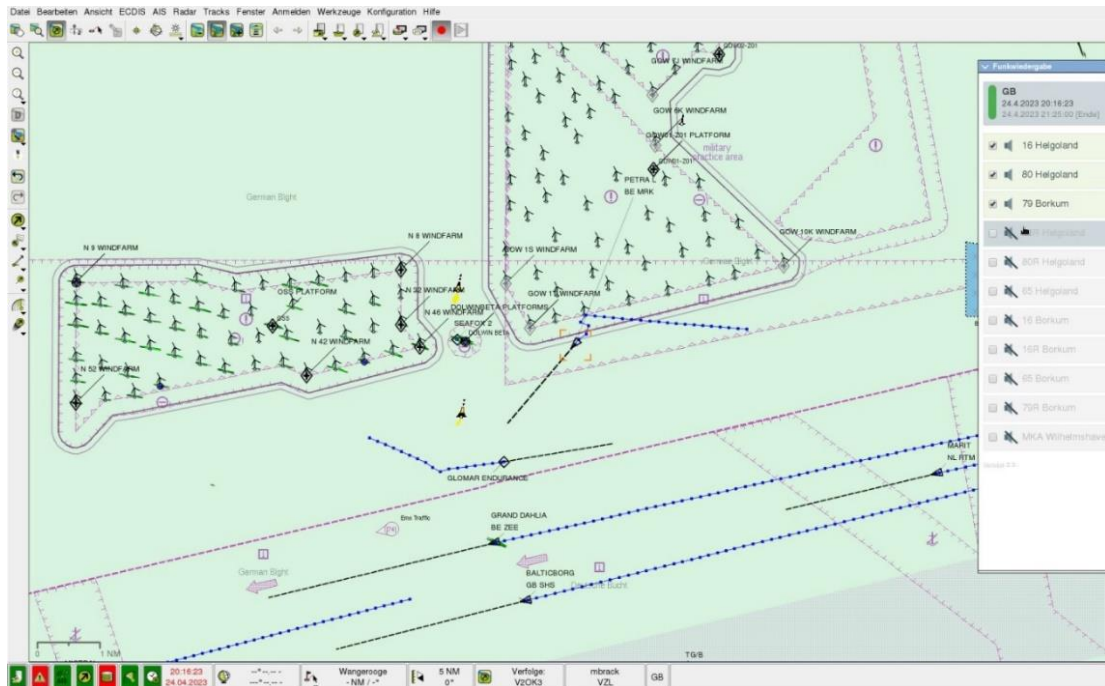
Abbildung 17: 20:16 Uhr – PETRA L passiert die 500-m-Grenzlinie<sup>19</sup>

Abbildung 17 zeigt, wie die PETRA L die 500-m-Grenze wieder passiert und sich dem VTG nähert.

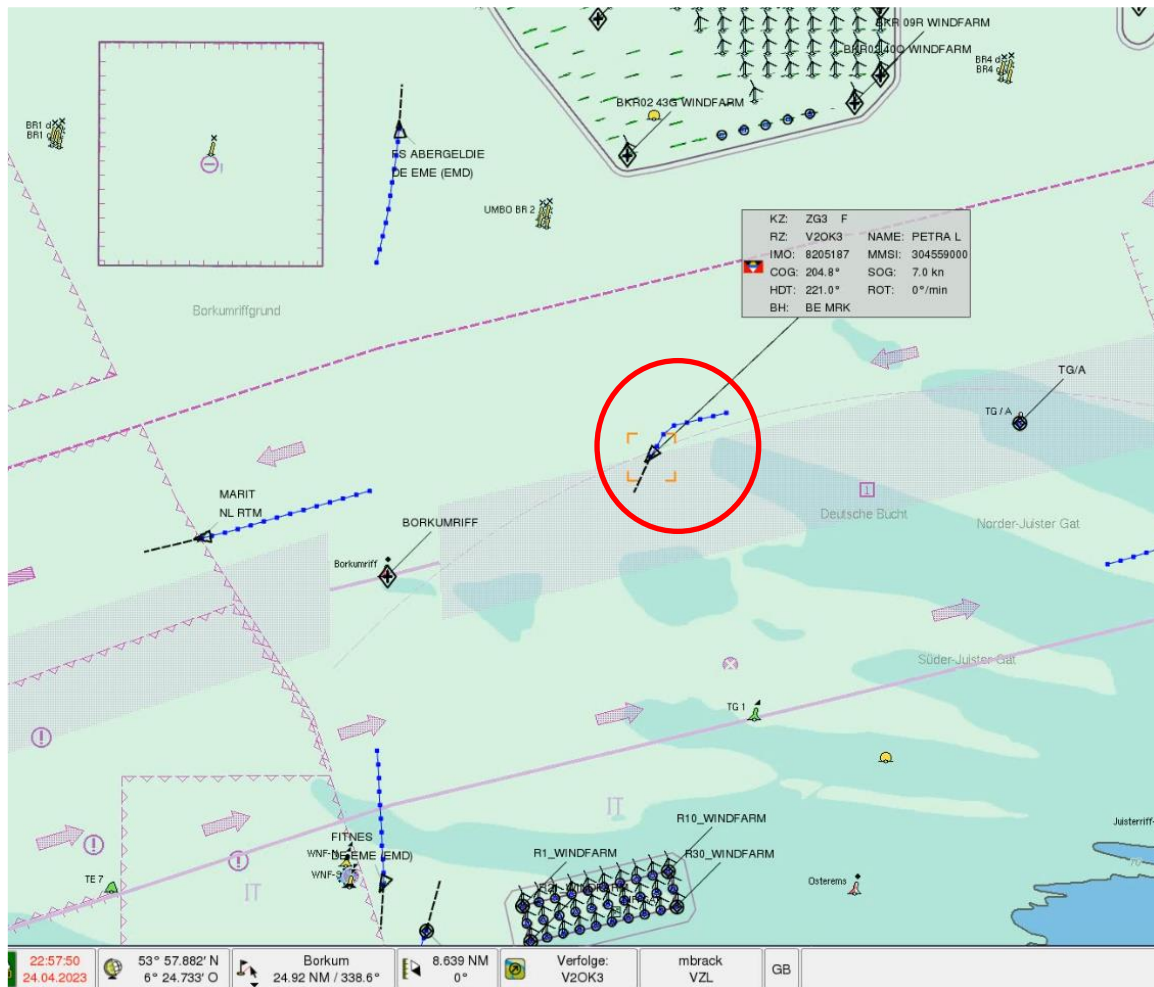
Abbildung 27: PETRA L ruft um 22:57 Uhr GBT<sup>43</sup>

*„We change my course. We are going to Emden and I would like to report about accident to 20:07 we touched windfarms.“* Frei übersetzt heißt es: „Wir ändern unseren Kurs. Wir fahren nach Emden und ich möchte einen Unfall melden. Um 20:07 Uhr haben wir eine Windenergieanlage berührt.“

Auf die letzten Worte ging der NvD nicht ein, sondern erklärte mehrfach, dass die PETRA L weiter westwärts fahren müsse, um erst an der Tonne Borkumriff nach Süden zu drehen (siehe dazu Abbildung 27).
